**POWODZIE W REJONIE SŁUBIC I ICH WPLYW
NA KSZTAŁTOWANIE PROCESÓW FILTRACJI**

Streszczenie

Artykuł ma celu przedstawienie wybranych zagadnień związanych występowaniem powodzi w rejonie Frankfurtu nad Odrą i Słubic. W aspekcie historycznym przedstawiono genezę rozwoju doliny Odry i koryta rzecznoego na przestrzeni ostatnich tysiącleci. Ukazano także wezbrania powodziowe od XVIII ÷ XXI w., wpływ fali powodziowej i miejsca uszkodzeń obwałowań.

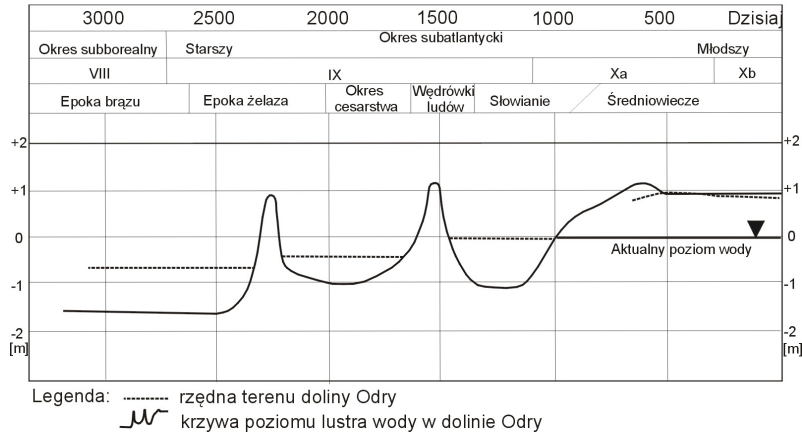
Rys. 1. Wahania poziomu Środkowej Odry na przestrzeni ostatnich tysiącleci
 [opracowano wg Brose 1998]

Fig. 1. Water level fluctuation in Middle Odra over the lasts millennia
 [prepered by Brose 1998]

W analizowanym rejonie nie byłoby zagrożenia powodziowego, gdyby nie historyczna lokacja miasta nad Odrą – wskutek znacznego rozwoju gospodarczego Frankfurt uzyskał prawa miejskie w lipcu 1253 r. [Sachse 1830, Targiel 1994]. Poziom wody w Odrze wielokrotnie się tutaj zmieniał (rys. 1). Rzeka albo płynęła całą szerokością doliny, albo ową dolinę wypełniały liczne mokradła, bagna i strumienie [Huth 1975].

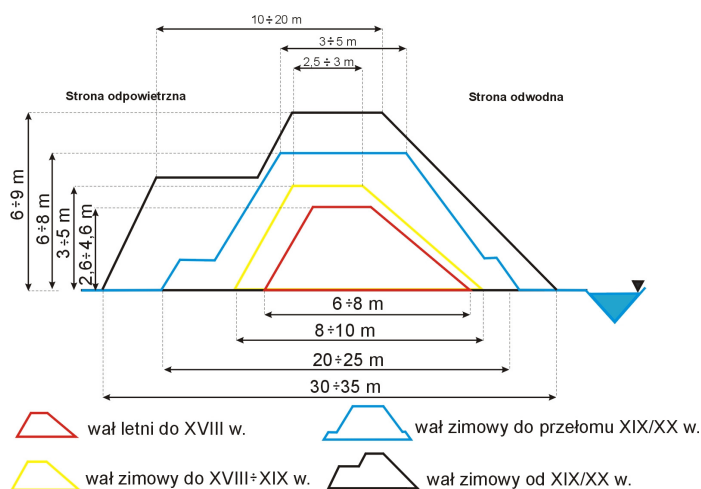
Rys. 4. Przekrój poprzeczny przez konstrukcje wałów przeciwpowodziowych budowanych na przestrzeni wieków w rejonie Stubic

Fig. 4. Cross section of flood embankments built over last centuries near Stubic

Wał letni był na ogół niższy od zimowego – jego względna wysokość nie przekraczała 4,6 m, a szerokość podstawy 6,0-8,0 m (rys. 4).

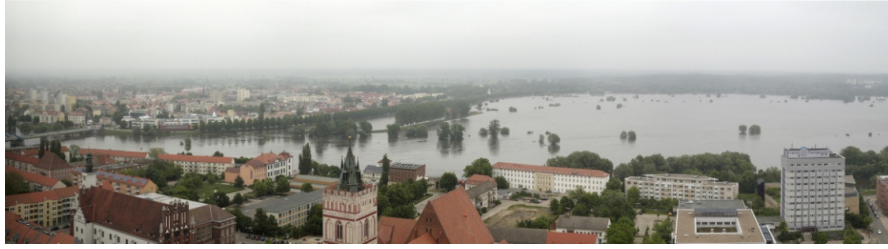
Fot. 1. Panorama polderu zlokalizowanego na południe od Stubic, 22.05.2010 r.
(punkt A – rys. 8) - fot. A. Czernenko

Phot. 1. Flood polder panorama located towards south of Stubic, 22.05.2010 r.
(point A – fig. 8) - phot. A. Czernenko

Kolejnym wyzwaniem dla analizowanego regionu była powódź w 2010 r. Pierwszym symptomem świadczącym o nadchodzącym wezbraniu Odry było wówczas wypełnienie polderu powodziowego (fot. 1), gdzie przy poziomie Odry 340÷370 cm, nastąpiło całkowite zalanie terenu do rzędnych 22,72 m n.p.m (rys. 8). Miejsca pojawienia się podsiąków wód gruntowych, spowodowanych wystąpieniem wezbrania powodziowego w okresie V÷VI.2010 r., podano w tab. 1.

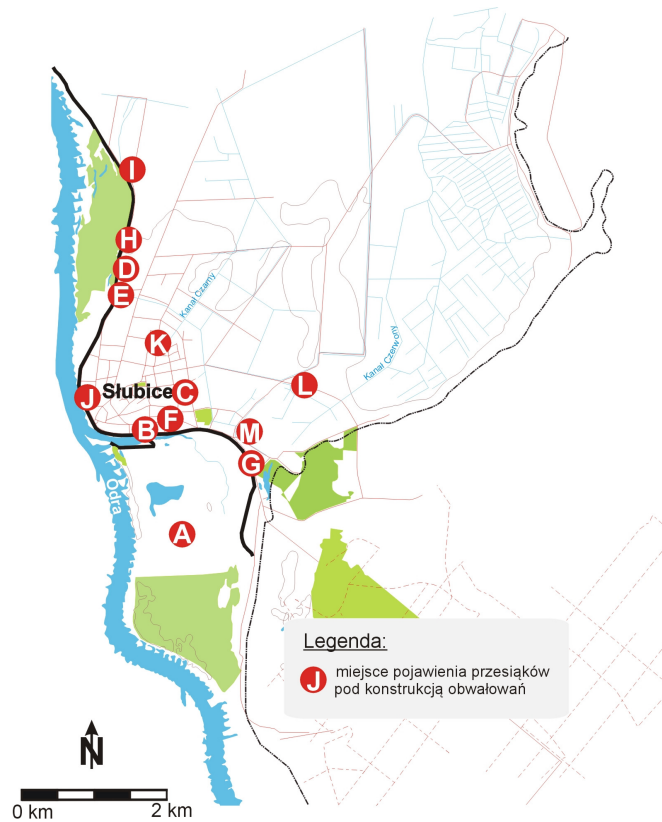
Rys. 8. Miejsca pojawiania się przesiąków pod konstrukcją wałów podczas wezbrania powodziowego w V÷VI.2010 r.

Rys. 8. Appearing places under embankments during flood in V÷VI.2010 r.

Przy stanie Odry 362 cm uwidoczniły się lokalne, niewielkie przesiąki w okolicach garaży za byłym ZPO „KOMES”, a przy 370 cm – w okolicach Bazaru przy ul. *1-go Maja/Kupieckiej/Sportowej* (pkt G na rys. 8), gdzie doszło do intensywnych przesiąków wody pod stopą wału. Po przekroczeniu stanu 400 cm woda pojawiła się w okolicach wałów przeciwpowodziowych oraz – w coraz większej ilości – w piwnicach domów sąsiadujących z wałem, w rejonie szpitala (pkt J na rys. 8), w podziemiach domów położonych przy ul. *Konstytucji 3-go Maja* (pkt K na rys. 8), a także – wzdłuż długiego rowu obniżającego poziom zwierciadła wody w zachodniej części miasta.

Przy stopniowym wzroście poziomu Odry, na powierzchni terenu, w dosyć bliskiej odległości od podstawy wałów, zaczynały się uwidaczniać nowe przesiąki. Wystąpiły one m.in. w rejonie: ul. *1-go Maja, Kościuszki i Wrocławskiej*, gdzie – w kierunku N od centrum miasta na powierzchnię terenu – przesączała się woda gruntowa (punkty D i H na rys. 8).
